新潟県中越地震による被災状況と耕作放棄地の拡大の可能性

キーワード：新潟県中越地震、棚田、地震被害、半蔵金地域

Geo-hazards and Land Use in the Mid Niigata Prefecture Earthquake

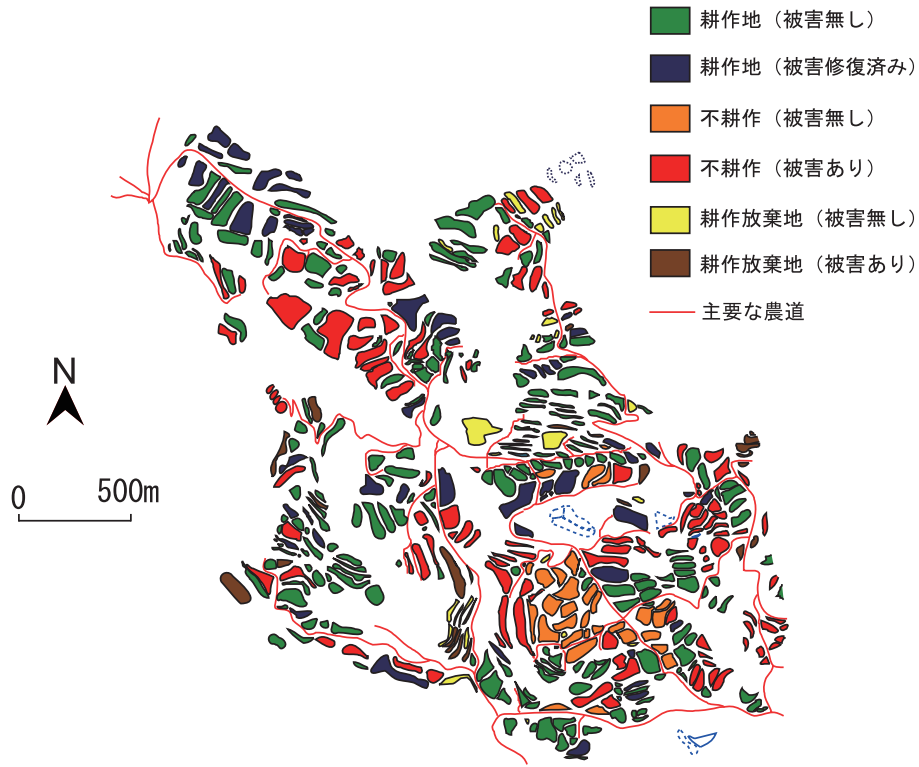
図3 調査範囲1の棚田と耕作状況

2005年6月5日現在で調査範囲1、調査範囲2の総被害箇所数はそれぞれ177箇所、242箇所であった。このうち、部分的ではなく全体が被害を受けた全部被害は調査範囲1で4箇所、調査範囲2では2箇所であった。しかし、調査範囲2の入道沢では大規模な地すべりが発生し、棚田が壊滅的な被害を受けている。この部分については棚田が壊滅しているため調査できなかった。したがって耕作面全体が被害を受けた全部被害の箇所数は調査範囲2ではおそらく数十に及ぶはずである。また棚田の一部が被害を受けた部分被害は調査範囲1で140箇所、調査範囲2で120箇所であった。2006年10月22日現在で修復済みになっていた農地は調査範囲1で33箇所、調査範囲2で120箇所であった。調査範囲1と2では修復の進捗状況に大きな差があったことが分かる。

2005年6月5日時点の耕作状況を図8および図9に示す。調査範囲1では耕作地が多いのに対して調査範囲2では不耕作地が多い。調査範囲1の方が修復済みの耕作地が少なかったことは相反する調査結果となった。すなわち、調査範囲1では修復済みの耕作地が少ない。の

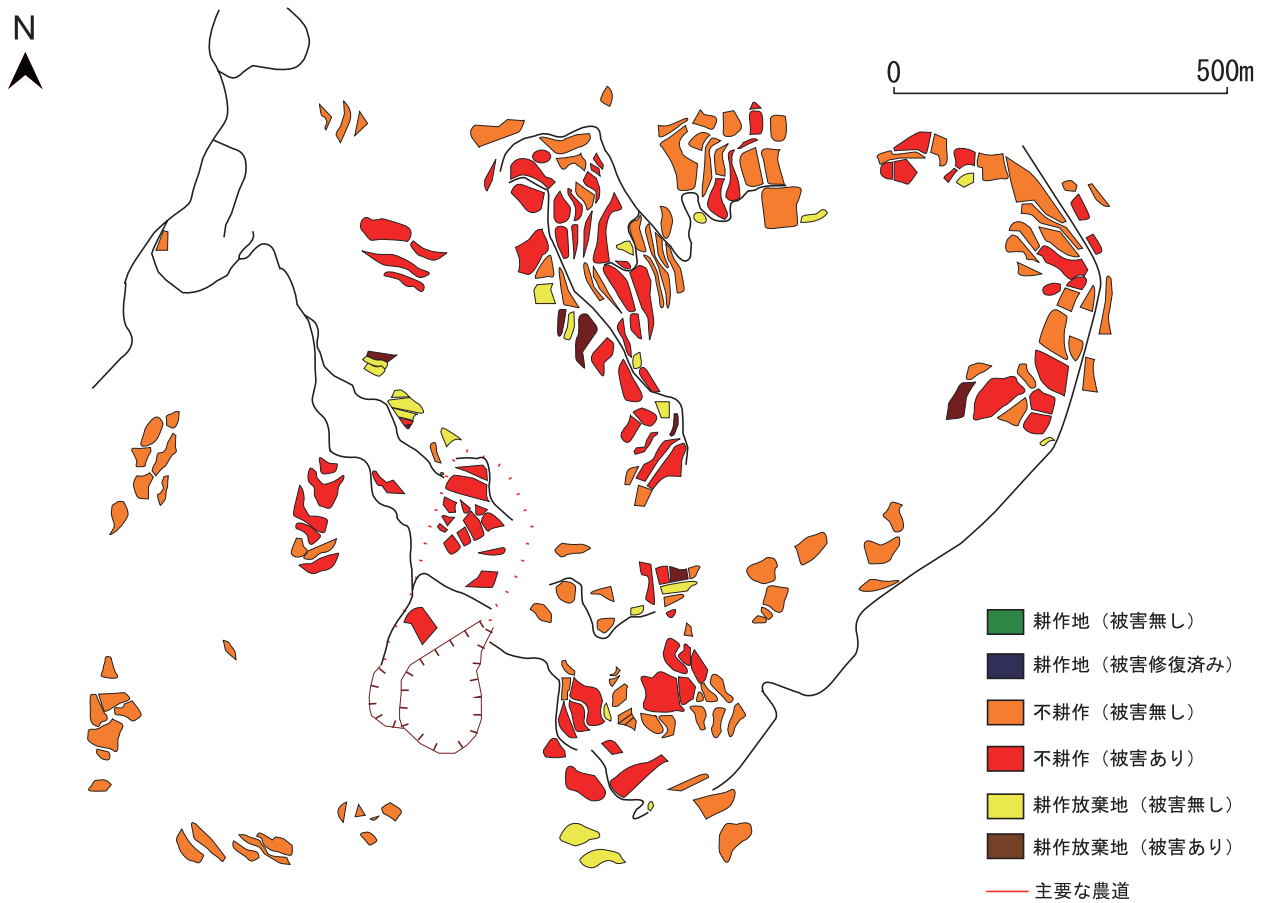
図4 調査範囲2の棚田と耕作状況

調査範囲 2 では修復済みの耕作地は多いものの不耕作地が多い。これは調査範囲 2 では灌漑用の埋設管が切断されたり、湧水が途絶えたりしたため、修復したものの耕作できない農地が多いためである。

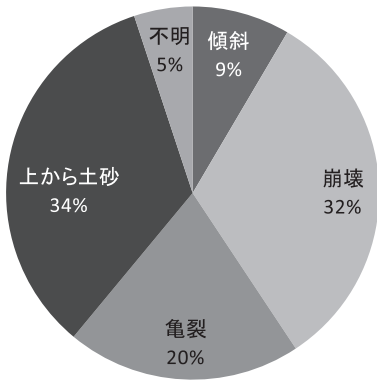
図5 調査範囲1の種類別被害 (%) (2005.6.5現在)

種類別被害を図5および図6に示す。被害の大部分は崩壊と崩壊土砂による耕作面の埋積、亀裂である。これは棚田の多くが部分的には盛り土で作られていたため、この盛り土が地震により斜面方向に崩壊あるいは場所によっては小規模な「すべり」を起こしたことが原因と考えられる。亀裂は崩壊の前兆である。さらに耕作面の傾斜は亀裂の前兆あるいは斜面クリープと考えられる。傾斜については亀裂や崩壊に伴うもの、あるいは前兆となっ

ているものと、農地全体がかなり広範囲にわたって変形してこのために傾斜したものの2種類がある。また、大規模な被害箇所には近くに水路がある、下段までの比高が高い（傾斜が急なところに作られた棚田）といった非常に局所的な特徴も認められた。

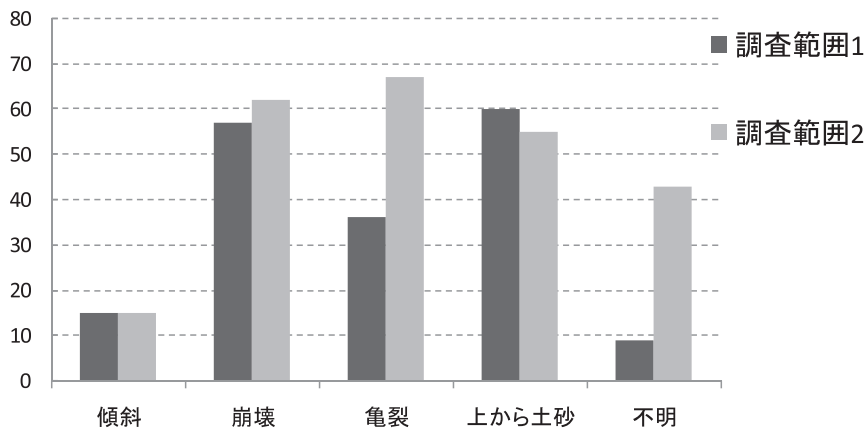
図7 調査範囲ごとの種類別被害件数の比較

「不明」とされている例はすでに修復済みの部分である。調査範囲1と調査範囲2ではかなり差があることが

分かる（図7）。また、亀裂の件数にも調査範囲1と調査範囲2とで明瞭な差がある。

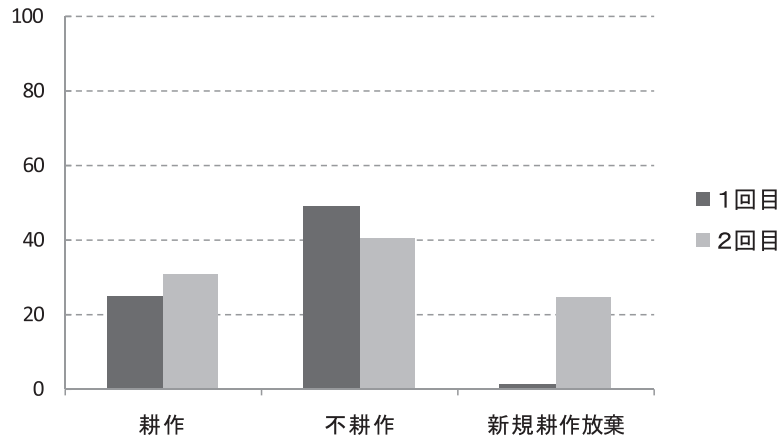
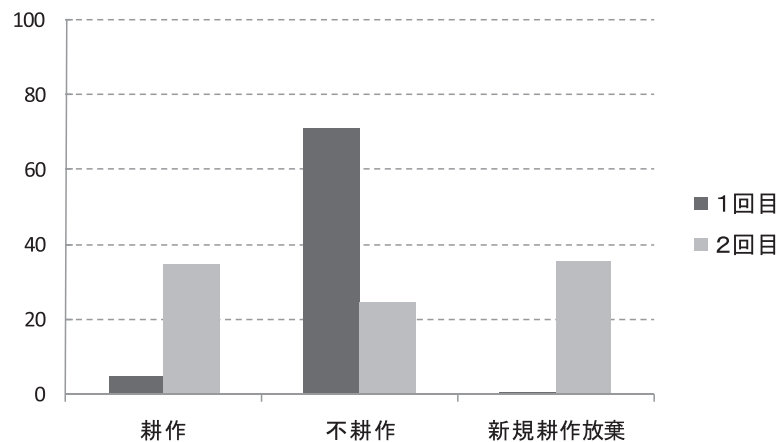
図10および図11に2005年6月5日と2006年10月22日における耕作状況の比較を示した。両調査範囲とも不耕作地は減少し、耕作地が増加している。これは前述した問

題点のうち、AとBが補助金の交付や自己資金での柵田の修復などにより解決する方向へ進んだためである。

一方でC, D, Eの問題については2005年6月の初回調査以降、解決するどころかより深刻化した。2006年10月22日の調査で新規耕作放棄地が大幅に増加したのはこのためである。2回目の調査時点での聞き取り調査では、この時点で自宅へ戻れない人がまだ多数存在した。また、Eの水源に関わる問題では震災前に使っていた湧水の代替となる水源が見つかっていないことも聞き取り調査から明らかになった。
