画像解析による自動車事故の再現

キーワード：画像処理、t 検定、交通量調査、有効衝突速度

Image Analysis for Traffic Accident

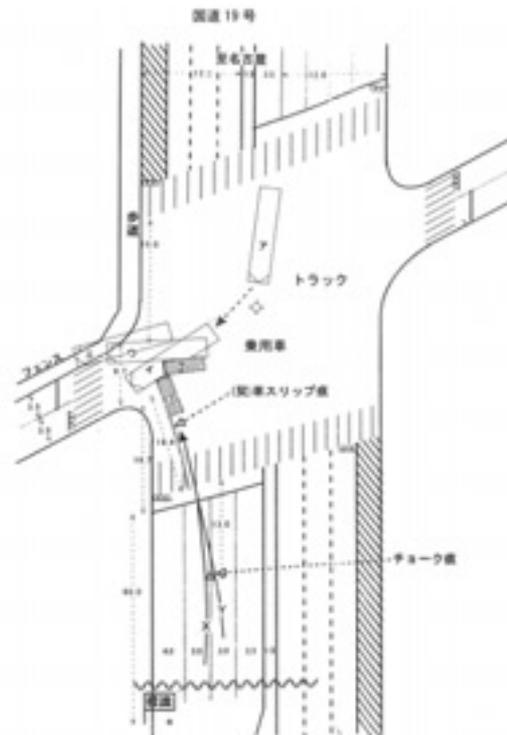
図1 事故現場検証

ヨタ、MARK II)と衝突した。事故当時の天候は晴れ、現場は春日井市の商店が隣接する国道19号と国道155号の交わる交差点であった。交差点内はアスファルト舗装、横断歩道南側はコンクリート舗装され、南北方向に下り勾配をもち、乾燥していた。法定速度は60km/hに規制されている。両車は衝突後、トラックは現場交差点南東角の店舗駐車場フェンスに衝突停止し、乗用車は衝突後、国道19号上に車両前部を中心に車両後部が進行方向右側に90°~100°スピンして停止した。状況見分調書によれば、乗用車のスピードメーターは130km/hを示していた。

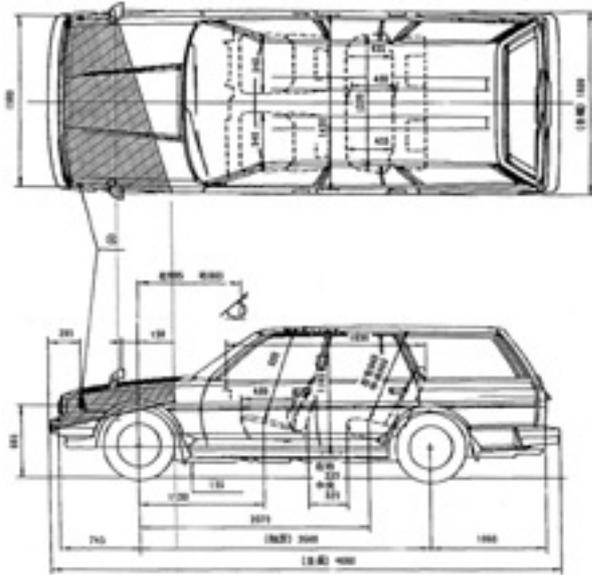
図2 事故車両の損傷箇所

実況見分調書や乗用車の破損写真をもとに、乗用車の破損写真から変形量を図2のように求め、佐藤式^{1, 2)}による走行速度の推定を行った。それとともに、スリップ痕から衝突前の走行速度の推定³⁾も行った。

この場合、永久変形量とは車体の変形した部分の変形量を示しており、有効衝突速度とは自動車固定壁に衝突した場合の速度であり、両者の関係は上式のように関係付けられている。この式を用いるために、車の破損状況より、車体カタログから寸法を求め、変形した部分を直線状の変形として図2を作成し、永久変形量を求めた。

実況見分調書の写真より図2を求め、画像から算定された永久変形量は365mmとなった。これより、

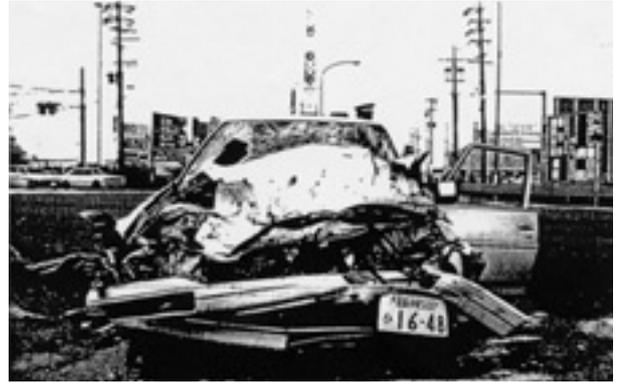
写真1 事故車の損傷状態 (正面)

うに示される。同乗用車は、ボンネット上部を削られるように変形しており、その下部はほとんど変形していない。衝突相手のトラックの下部にもぐりこんだためである。すなわち、トラックフレームが乗用車の変形を規定している。したがって、乗用車の変形量は、トラックフレームの形態を重ね、直線で切ることで求めることにした。

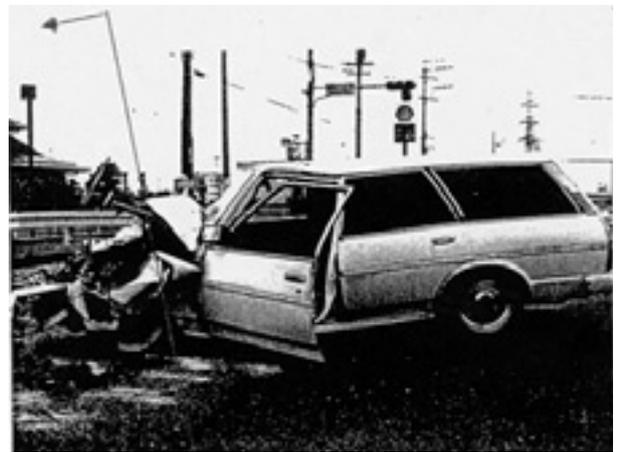
写真3 事故車の損傷状態 (助手席側)

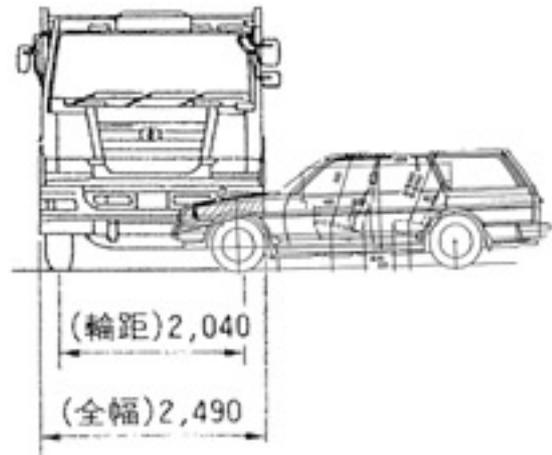
図3 衝突時の状況 (トラック正面)

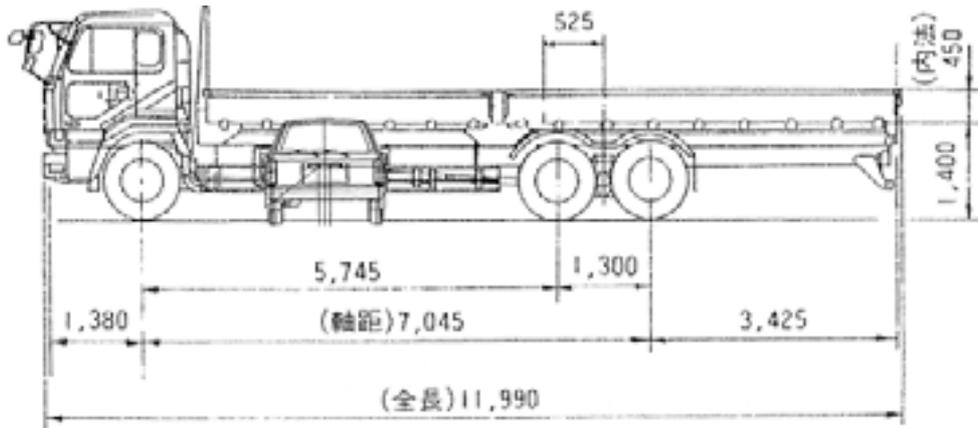
図4 衝突時の状況 (トラック側面)

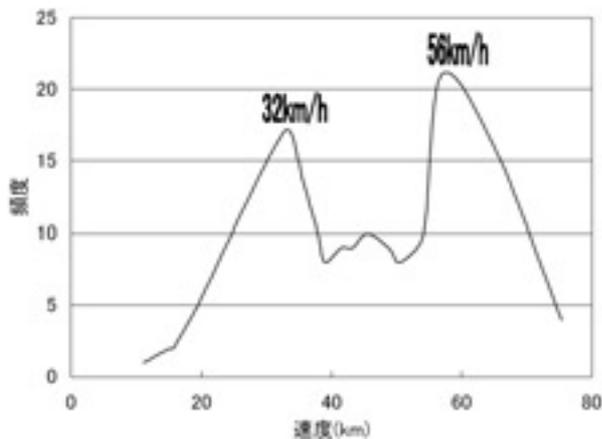
図5 4月26日の交通量調査による走行速度分布

に示すように車両の走行速度の頻度がそれぞれ 32km/h、64km/h と二山の速度分布が見られるためである。12月20日の交通量調査の図6でも同様に 34km/h、64km/h と二山の速度分布が認められた。すなわち、交差点での減速時約30km/h、通常走行時約60km/hの二山の速度分布である。

交通量調査における平均速度の誤差が大きいのは図5

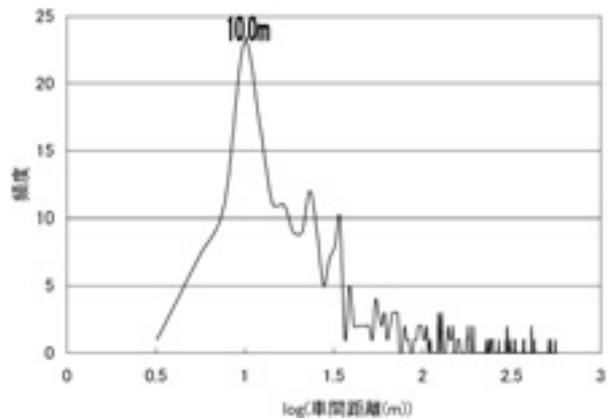
図7 4月26日の交通量調査による車間距離分布

車間距離を対数でとり、その頻度で表すと、ほぼ正規分布を示していることがわかる(図7、図8)。それぞ

れ10.0m、14.5mという位置でピークを示している。幾何平均車間距離はこのピーク値よりもすこし高めに出ている。

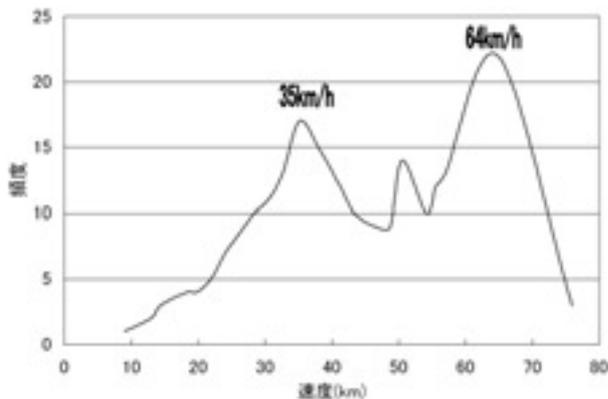
図6 12月20日の交通量調査による走行速度分布

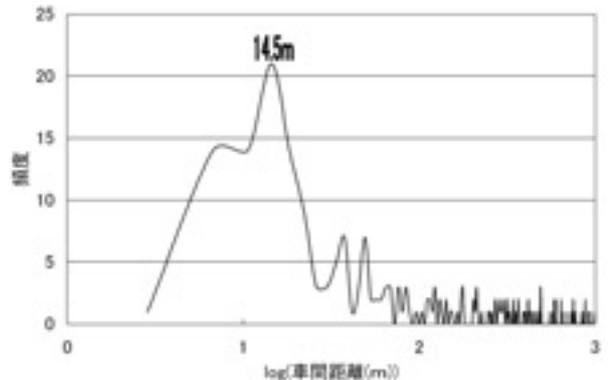
図8 12月20日の交通量調査による車間距離分布
