# 熊谷市、荒川大橋付近の堤外地段丘地形とその堆積物

菊 地 隆 男\*      吉 崎 秀 隆\*\*

## Terraces and Flood Deposits in the Riverside Land of the Arakawa River, Kumagaya City

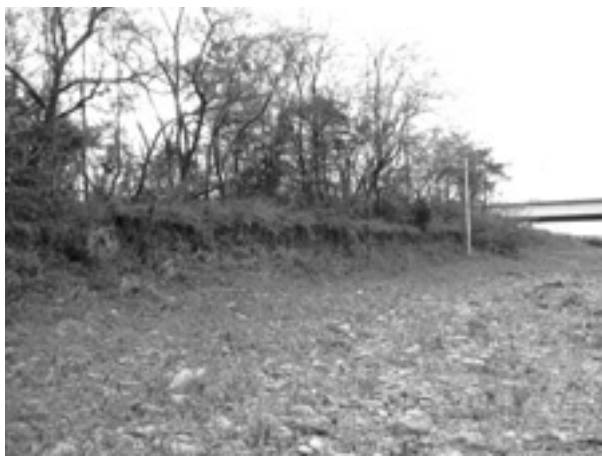
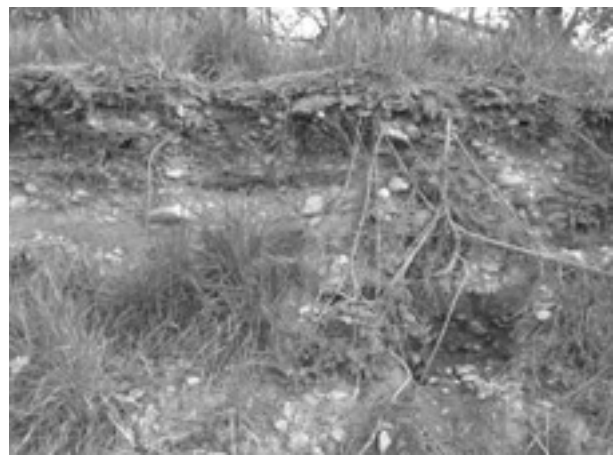
図2 - 1 荒川大橋下流右岸の低位面 II

図2 - 2 0430-1地点 (右端) と0430-3地点 (左端) の露頭の様子

この林の南縁に沿う1 m 強の崖高をもつ緩やかな斜面からなる崖線を境に、さらに低位の面が存在し、これを低位面 II とする。大橋下流では大半の地域が荒川の低水敷に面して、小崖をなしている (図2 - 1、図2 - 2)。低位面 II の表面には緩やかな起伏が認められ、水路を思わせる浅い溝状の凹地も認められた。林床にはプラスチック製品の破片や錆びた空き缶等が散在し、比較的近年の洪水時には冠水したことを物語る。樹種としてはニセアカシヤ、エノキなどが多く、特に微高地上に認められた約30cm の胸高径を示すエノキ (2本) 以外は、一般には胸高径は15~17cm 程度であった。また径25cm 以上の数本のニセアカシヤの倒木があり、しばしば横倒しの樹幹の一部から枝が再生し、立ち上がる様子も見られた。倒木は洪水時に運ばれた流木と思われ、倒木から立ち上がった再生木は流木を運んだ洪水の年代を暗示する。再生した木の胸高径はいずれも8~9cm 程度であった。なお、荒川中流域の川辺林ではニセアカシヤ、エノキが

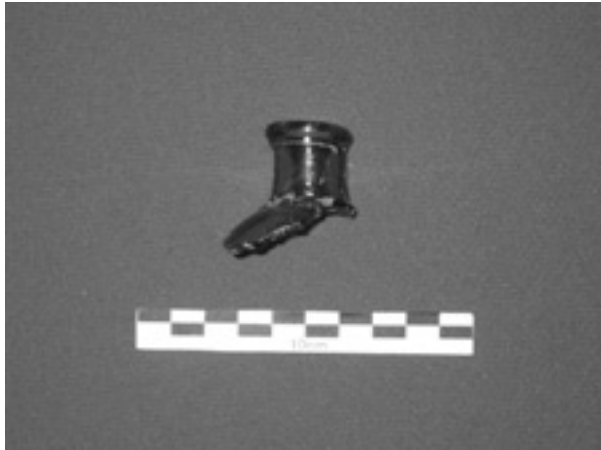
瓶は明治40年頃から昭和20年頃までに生産されていた二割型という製法（溶融したガラスを左右2つの型に流し込み、それらを合わせて溶接させる方法）によるもので、農薬など薬品を入れた瓶の可能性があり、とのことであった。当時はガラスの再利用が盛んで、昭和初期には頻繁に使われていた、という。このほか、501-4地点からは、長さ5cmの曲がった鉄釘（図6 - 2）も発見された。

図 6 - 1 526-2地点出土のガラス瓶 (G2層)
