# 埼玉県秩父山地の平成26年豪雪における雪崩発生地点の特徴

町田 尚久\*

# Characteristics of Avalanche Distribution and Damages in 2014 Heavy Snowfall, Chichibu Mountains, Central Japan

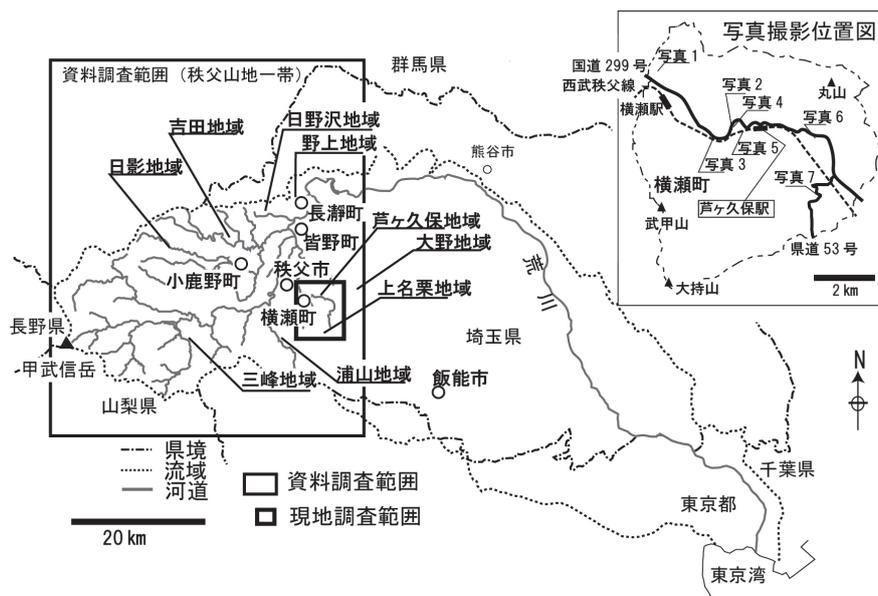
図1 調査範囲と雪崩発生地点の主な地域名

県土整備事務所、飯能県土整備事務所、東松山県土整備事務所）が収集した情報を基に整理した。また秩父山地の中で、横瀬町芦ヶ久保を中心とする地域（横瀬町芦ヶ久保地域と飯能市上名栗地域の一部地域）では、雪崩の発生が多く見られたことから現地調査を行った（図1）。この地域は、国道299号線と県道53号線（青梅秩父線）が接続し、いくつかの集落が点在する。

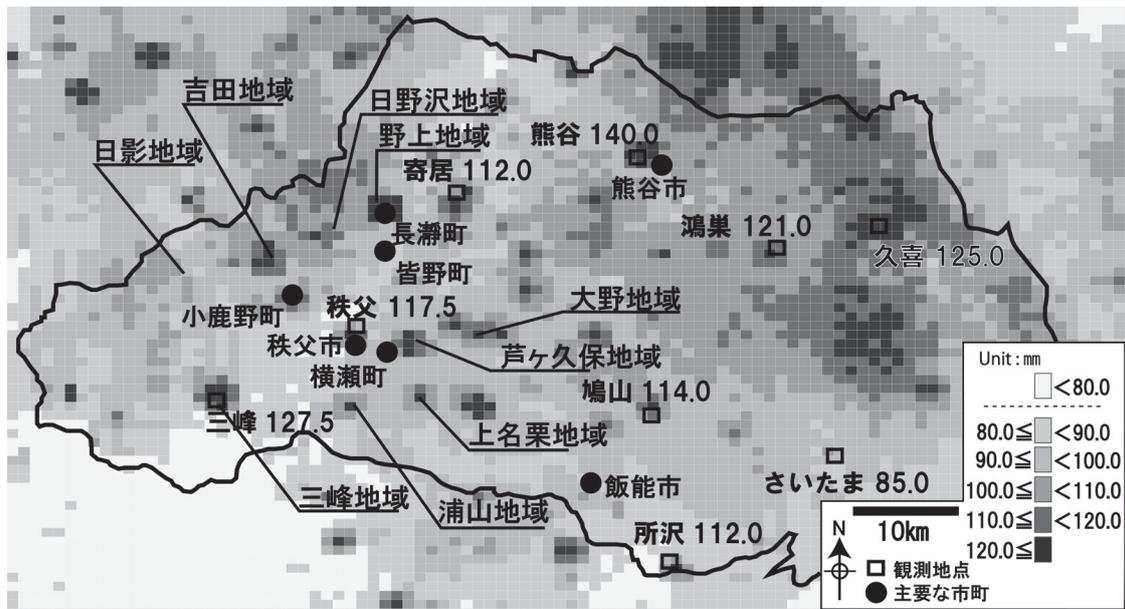
図2 解析雨量48時間積算 (2014年2月14~15日)  
熊谷地方気象台 (2014b) を改変した.

2月14日からの天候は、大陸の高気圧が下層に寒気を伴って日本海に張り出し、低気圧は2月7日のコースよりも北側をゆっくりと進んだ。これにより最深積雪が熊谷で62cm、秩父で98cmの観測史上最高（表2）になり、降雪の深さの日合計も秩父で59cmを記録する大雪になった。この大雪をもたらした時の解析雨量を48時間積算すると図2に示す通り、埼玉県内では雨量は概ね80.0mm以

上となり、山間部の一部では100.0mm以上の地点が点在（三峰地域、芦ヶ久保地域、上名栗地域、吉田地域など）している。

雪崩発生地点は，関東平野と隣接する秩父山地一帯（奥秩父山地，外秩父山地，上武山地）にわたり分布している（図3）。また解析雨量を基に得られた48時間の積算雨量は，秩父市三峰地域・浦山地域・吉田地域・秩父市街地，小鹿野町日影地域，横瀬町芦ヶ久保地域，飯能市上名栗地域などで100.0mm以上と多い（図2）。この雨量

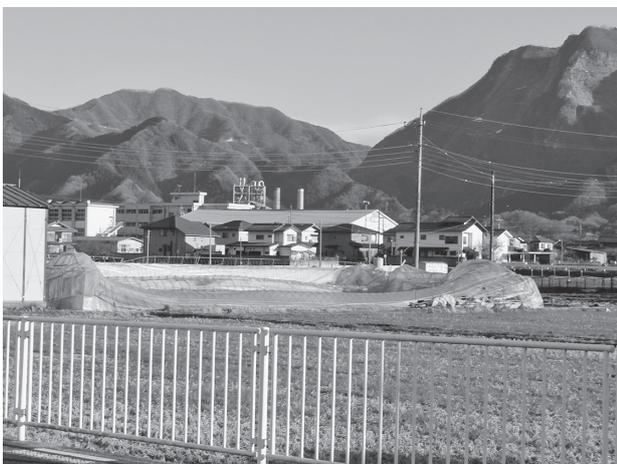
写真1 農業ハウスの被害状況  
(横瀬町横瀬地域:2014年4月6日撮影)

雪の重さによって倒壊した農業ハウスを撮影.

現地調査と現地での聞き取りでは，秩父地方全域で雪崩の発生や施設等の破損が確認できた。たとえば，横瀬町や長瀬町の農業ハウスの被害（写真1），雪崩による施設破壊（写真2），飯能市上名栗では雪崩による住宅の半壊の被害があった。

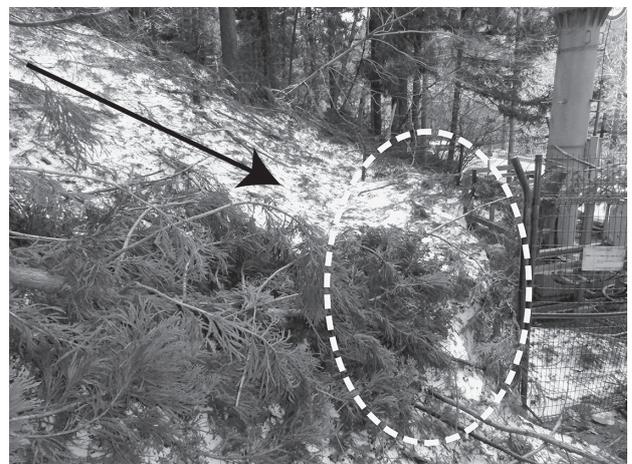
写真2 A5での雪崩発生地点の状況と被害施設  
(横瀬町芦ヶ久保地域:2014年4月6日撮影)

雪崩によってフェンスが破壊(白破線枠)された。黒矢印は雪崩の流下方向である。

崩発生地点では、谷地形の場所や急傾斜の斜面など多様な空間的な特徴を持った地域であることがわかった。A2・A3は谷地形であり、基盤が露出しているため、植生も乏しい地点である。A5は、谷地形であるものの土砂が堆積し、植生も繁茂している地点で、末端部には通信施設があり、フェンスの一部に破損が見られた。A9は西武秩父線を横断する形で発生した地点で、A5地点同様に高木が生育しているもののその地点より、植生密度が乏しい地点である。B2はA2・A3と同様の特徴を持つが雪崩発生地点上部には建設中の林道があり、植

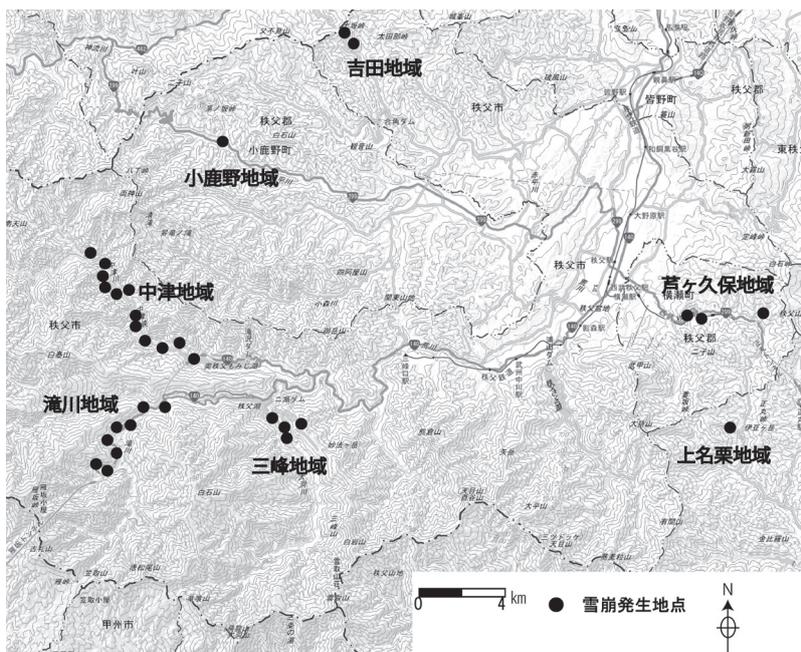
図3 秩父山地の雪崩発生地点

秩父県土整備事務所の提供資料と現地調査を基にした。一部，雪崩発生地点が重なる場合は省略し，1地点の雪崩発生地点とした。

の多い地点では、降雪量も雨量の増大に応じて増えると考えられる。これらの地域のうち、少なくとも秩父市三峰地域や吉田地域、横瀬町芦ヶ久保地域、飯能市上名栗地域で雪崩が発生した(図3, 図4)。この雪崩発生地点と雨量の多い地点を比較すると、雨量の多い地点で雪崩が発生したと判断でき、図5で示した通り、雪崩発生と雨量の関係性が認められる。そこで、雨量が多かった地点のうち、横瀬町芦ヶ久保地域において雪崩発生状況を調査した。この地域の積雪深は聞き取り調査によると、正確な最大積雪深は不明であるが、100cm以上積もったとの情報が得られた。秩父特別地域気象観測所では98cmの最深積雪で、2月14日からの降雪の深さが59cmであることから、2月7日からの積雪深約40cmが残っていたと判断できる。一方、この観測データのように代表地点の観測データの状況と山間部の状況とは異なり、山間部では吹き溜まりなどの局所的な影響を受けることや、図2で示した通り、雨量の多い地域である。このため、調査地一帯で吹き溜まりや降雨量の違いによって100cmを超える最深積雪があったとしても矛盾はない。これらの雪崩発生地点、聞き取りによる積雪深調査、解析雨量を基に得られた48時間の積算雨量の多い地点などの状況から、雪崩発生地点の積雪は少なくとも100cmと推定することもできる。これにより、積雪が深ければ過去に雪崩の発生実績のないA2・A3(写真3)、A5(写真4)、A9(写真5)、B2(写真6)、C3(写真7)のような地点で雪崩が発生することが理解できる。これらの雪

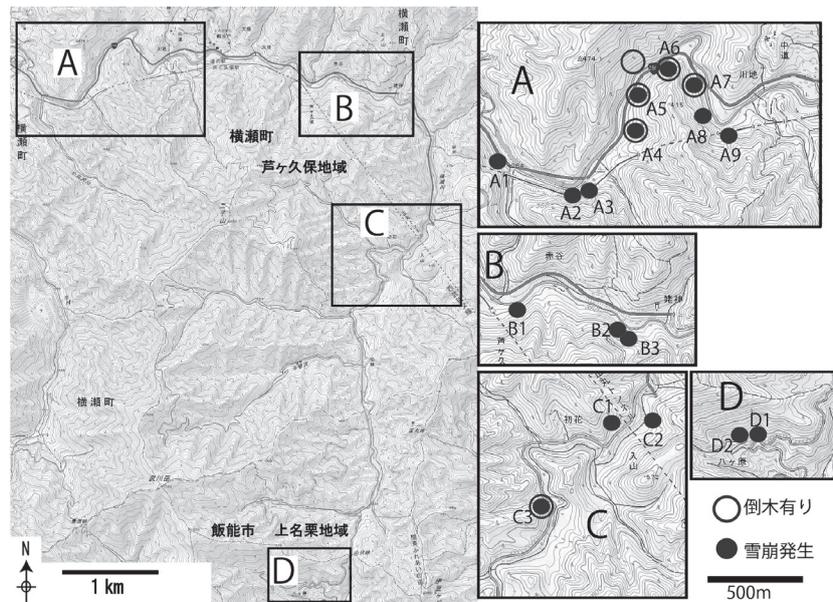
図4 芦ヶ久保地域の雪崩発生地点

エリア (A~D) に区分した。図1で示した雪崩発生地点の写真は、A2・A3が写真3、A5が写真2、A6が写真4、A9が写真5、B2が写真6、C3が写真7である。

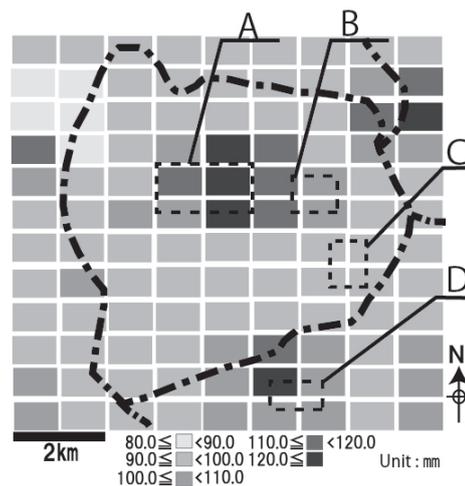
図5 芦ヶ久保地域を中心とした解析雨量48時間積算と雪崩発生地点エリア

熊谷地方気象台(2014b)を改変し、図4の雪崩発生地点のエリア(A~D)と市町村境界を加筆した。

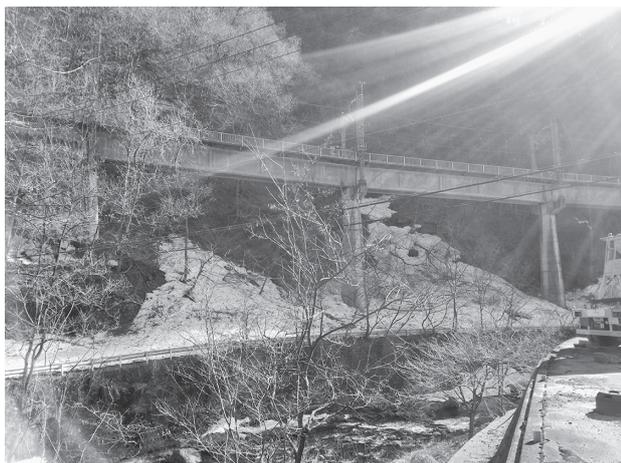
写真3 A2・A3での雪崩発生地点の状況  
（横瀬町芦ヶ久保地域：2014年4月6日撮影）

雪崩は西武秩父線の高架鉄道橋の下を流下し、国道299号線の旧道（閉鎖区間）に堆積した。

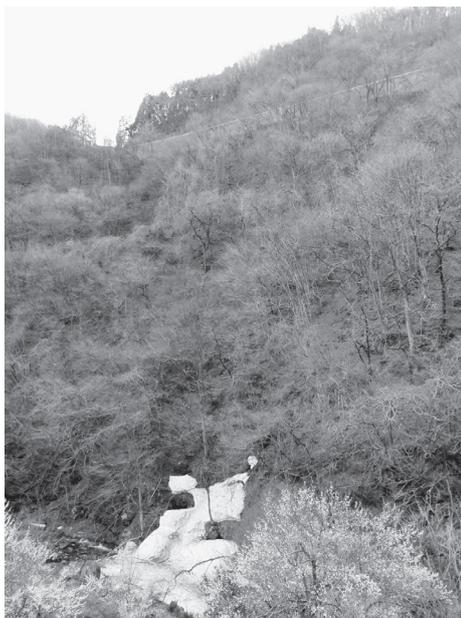
写真6 B2で発生した雪崩による河道閉塞地点  
（横瀬町芦ヶ久保地域：2014年4月6日撮影）

斜面上部には林道が整備され、その下部から雪崩が発生した。

生密度が乏しい地点である。この地点は日中も日陰で日射量が少なく、低温で積雪が深く、倒木などを巻き込んだ雪崩が河川に到達し、ダム化した痕跡が見られた。C3は切土によって斜面が作られた地点で雪崩が発生した。

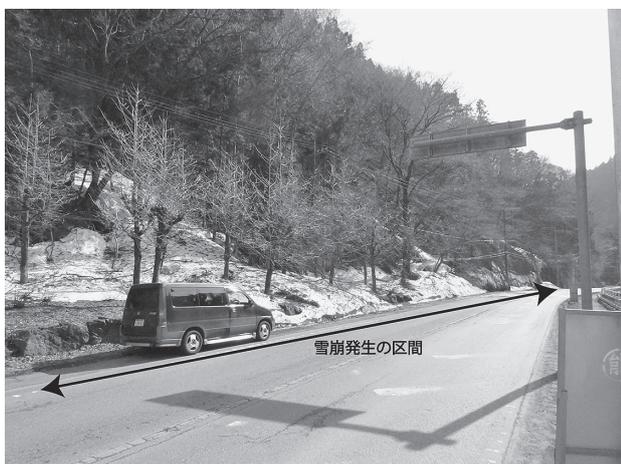
写真4 A6での雪崩発生地点の状況  
（横瀬町芦ヶ久保地域：2014年4月6日撮影）

幅約80mの雪崩によって通行止めになった地点である。

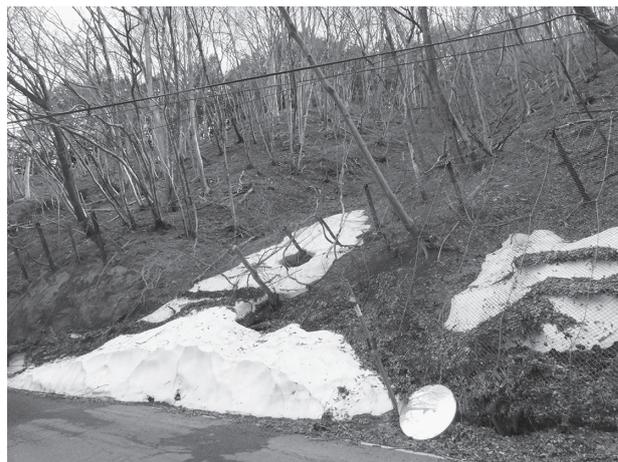
写真7 B3での雪崩発生地点の状況  
（横瀬町芦ヶ久保地域：2014年4月6日撮影）

県道脇の切土斜面で雪崩が発生し、道路施設（カーブミラー）を破壊した。

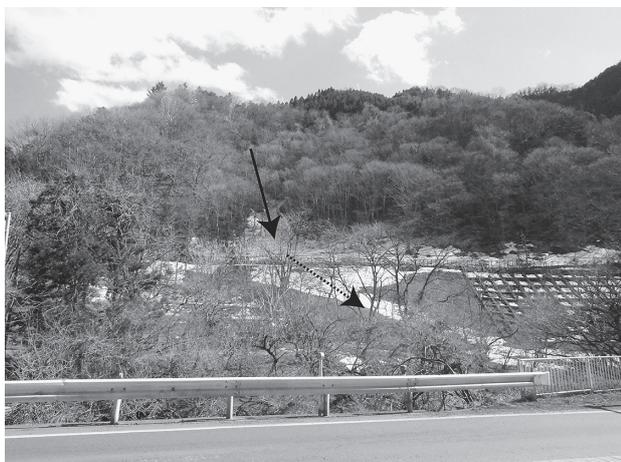
写真5 A9での雪崩発生地点の状況  
（横瀬町芦ヶ久保地域：2014年4月6日撮影）

雪崩が実線の矢印に沿って流下し、落石防止施設を通過して破線の矢印沿いに堆積した。

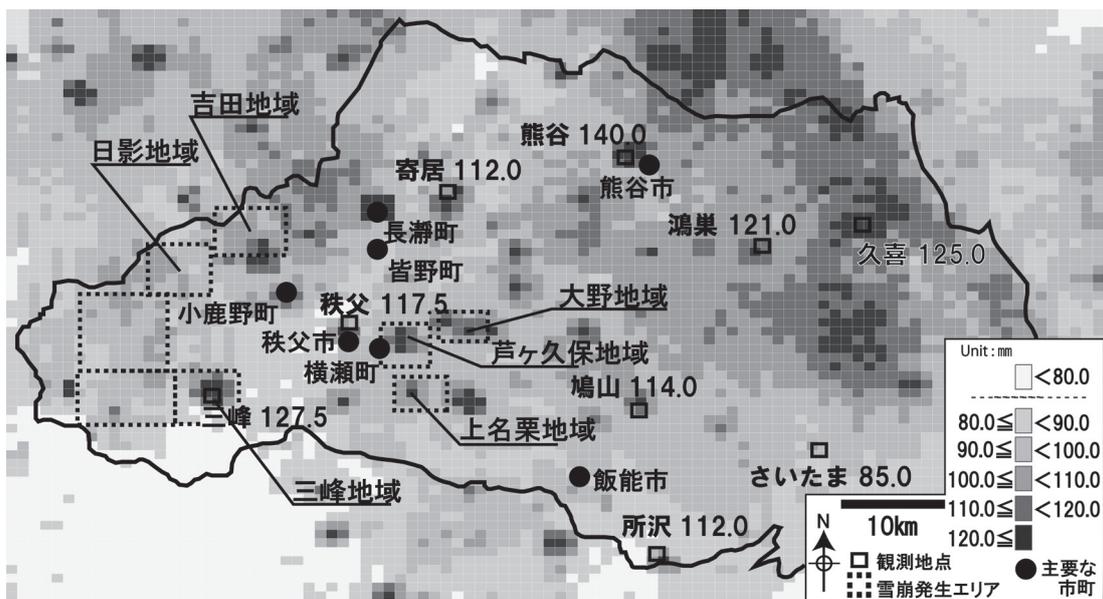
図6 秩父地方の雪崩発生地点の分布と解析雨量48時間積算

熊谷地方気象台（2014b）を改変した。四角枠の破線は秩父県土整備事務所の提供資料と現地調査を基にした雪崩発生エリアである。

今回の雪崩発生地点をまとめると、雨量の多い地点で雪崩が発生していることが認められた。これを秩父山地一帯でも、各雪崩発生地点と雨量の多い地点で概ね一致が認められる（図6）。さらに、雪崩が河川に到達することで河道がせき止められた地点、降雪によって倒木が雪崩とともに流下した地点や人為的影響を受けた地点が認められた。これにより、和泉（2014）の調査研究の結果で得られた表層雪崩の発生と、沢状地形での雪崩の流下を確認したことなどに加え、人為的影響についての新たな視点を見出すことができた。これらのことから、雪崩発生は土砂災害などの他の災害と同様に二次的・三次的な災害を引き起こす危険性があるため、雪崩発生地点や発生しやすい場所を特定し、非豪雪地帯の雪崩についても詳細な調査・研究が必要と考えられる。
