新潟県中越地震による被災状況と耕作放棄地の拡大の可能性

キーワード：新潟県中越地震、棚田、地震被害、半蔵金地域

Geo-hazards and Land Use in the Mid Niigata Prefecture Earthquake

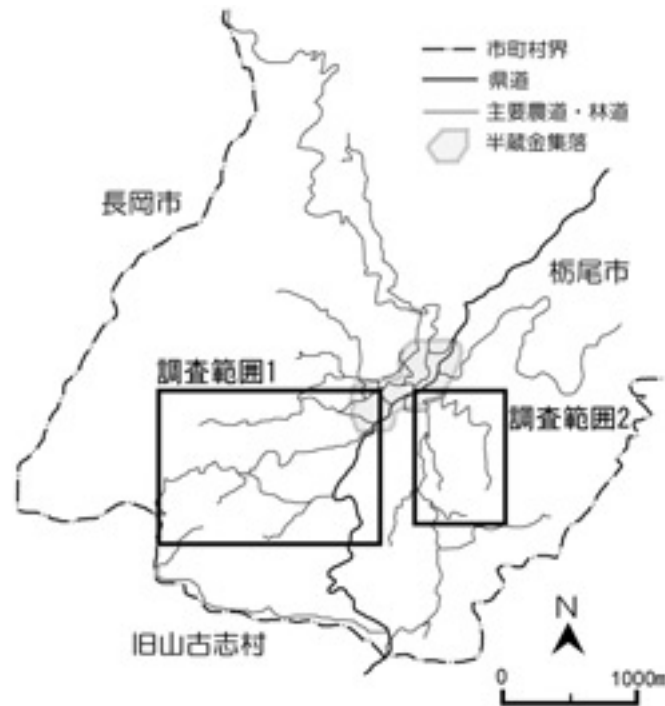
図2 調査範囲

今回の調査では 新潟県中越地震による棚田の被害を明らかにするため、長岡市（旧栃尾市）の半蔵金集落付近に、2つの調査範囲を設定した。地形災害による被害調査なので調査範囲は地形を勘案して被災状況に差異のあった調査範囲1と調査範囲2とした（図2）。

調査範囲1は半蔵金地区の南端に位置している。調査範囲1の大部分は古い地すべり地である。このため比較的緩傾斜な斜面が広がり、この斜面に棚田が作られてい

る。調査範囲1の棚田総数は震災前の数で519筆である。耕作地の大部分は水田となっているがごく一部に畑も認められる。

調査範囲2は半蔵金集落東部に接する入道沢と呼ばれる谷の中に広がる農地である。この谷の中には複数の地すべり地が存在し、地すべり土塊上の比較的緩傾斜な斜面を整地して耕作されている。耕作地の大部分は水田となっているが、ごく一部で畑も認められる。この谷の支流のうちの一つで、棚田を大きく破壊する地すべりが発生していた。調査範囲2の棚田総数は178筆である。
