2024年度地球環境科学部 学生研究プロジェクト 成果報告

令和から見た寛政期の景色～伊能図（第一期測量）古河宿から宇都宮宿を歩く

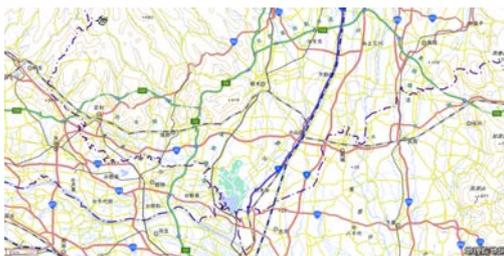
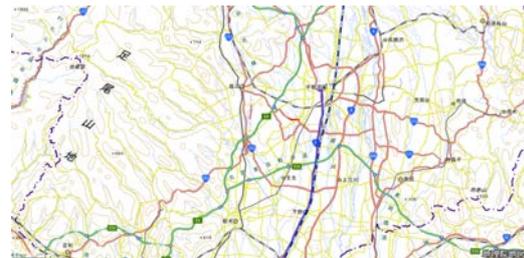
図：実際に歩んだルート

そこで、本研究の内容は、伊能図の第一期測量のルートにあたる古河宿～宇都宮宿を実際に歩き、簡易的な測量と現在と寛政期の景観の比較を実施した。簡易的な測量は測量ポールとゴルフで使う距離計を用いて行った。計測値をより正確なものにするために計測者は2人でおこなった。
